Guía para la Inspección y Evaluación de daños en edificios por inundaciones

REDACCIÓN:**Instituto Valenciano de la Edificación**

1ª Edición, Septiembre 2009

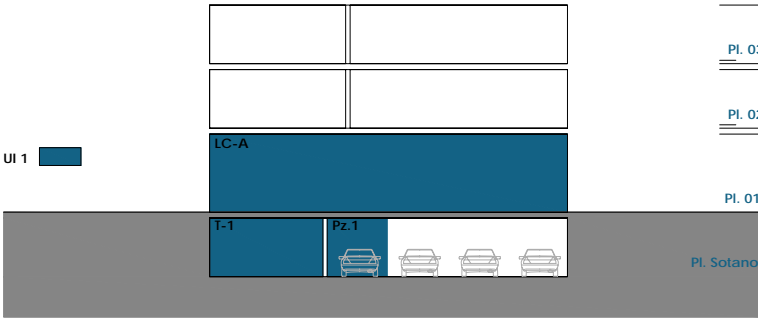
B-1.c Observaciones de la unidad de propiedad

LESIONES DETENTADAS EN LOS ELEMENTOS COMUNES DENTRO DE LA UNIDAD DE PROPIEDAD 1 PRIVATIVA. (Anotaciones)

En la UP1 se han localizado a nivel de fachadas manchas de humedad hasta una altura de 1,4m debido a la acumulación de agua. Estas se localizan en las dos fachadas interior y exterior del edificio.

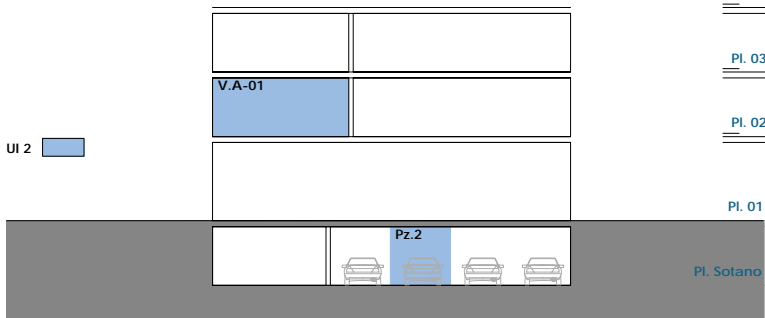
B-1.c Observaciones de la unidad de propiedad

LESIONES DETENTADAS EN LOS ELEMENTOS COMUNES DENTRO DE LA UNIDAD DE PROPIEDAD 2 PRIVATIVA. (Anotaciones)

En la UP2, únicamente se ha visto afectado su garaje, localizándose una viga con fisuras inclinadas en el alma cerca del apoyo, debidas a la falta de resistencia a cortante por aumento de carga, por acumulación de agua en el forjado. Además se han detectado manchas de humedad continuas en los cerramiento exteriores (muros de sótano) por acumulación de agua.

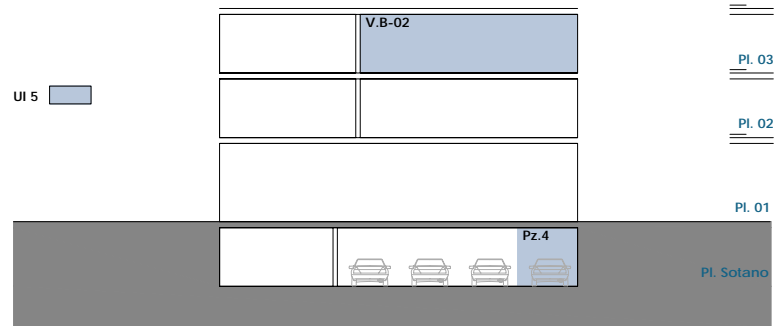
B-1.c Observaciones de la unidad de propiedad

LESIONES DETENTADAS EN LOS ELEMENTOS COMUNES DENTRO DE LA UNIDAD DE PROPIEDAD 5 PRIVATIVA. (Anotaciones)

En la UP5, en el su garaje se ha localizado una viga y un paño de viguetas con fisuras inclinadas en el alma cerca del apoyo, debidas a la falta de resistencia a cortante por aumento de carga, por acumulación de agua en el forjado. Además se han detectado manchas de humedad continuas en los cerramiento exteriores (muros de sótano) por acumulación de agua.
